PRESENTACIÓN  
DE LA RESTAURACIÓN  
DEL RETABLO

# LA ADORACIÓN DE LOS REYES MAGOS

de la Concatedral de  
Santa María de La Redonda

RESTAURACIÓN LLEVADA A CABO POR EL TALLER DIOCESANO  
DE SANTO DOMINGO DE LA CALZADA.

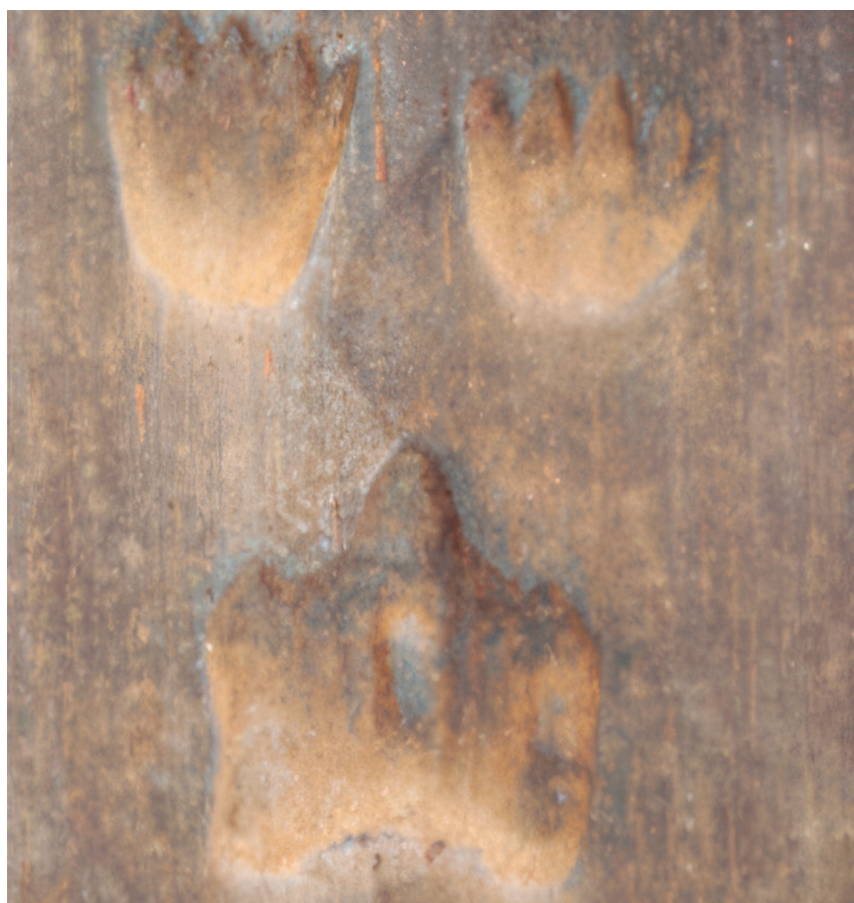
Los talleres de Amberes habían sido un centro destacado de fabricación de retablos entre los siglos XV y XVI. Las piezas fabricadas se marcaban con su distintivo: dos manos y un castillo, que aparecen en varias partes (no visibles) del retablo.

*Detalle del retablo que muestra un castillo y dos manos, símbolo de Amberes.*

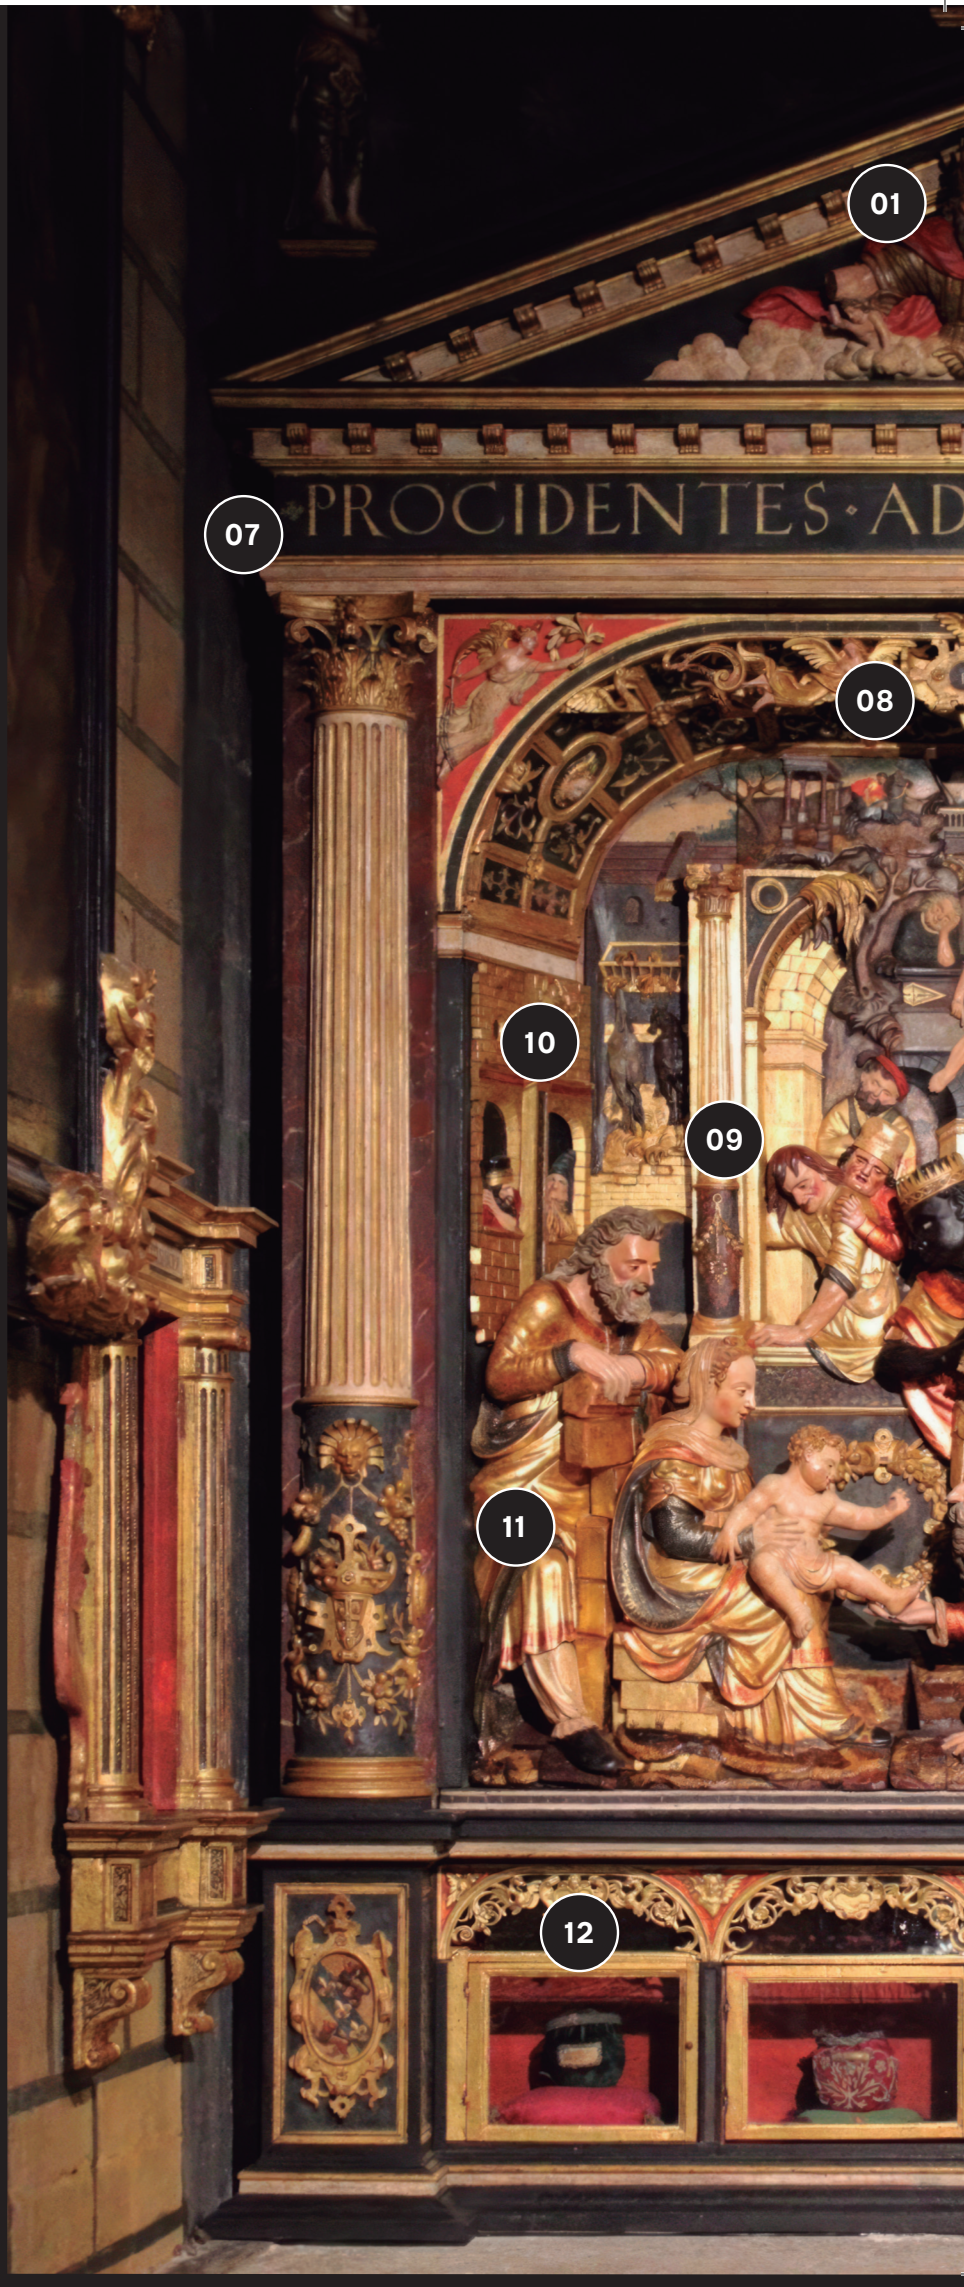
**01** - En lo alto, el Padre Eterno alza las manos para bendecir, con la triple corona (que representa el poder como pastor, juez y gobernante), la misma que llevaban los papas.

**02** - Los pastores que estuvieron en el portal de Belén aparecen conduciendo las ovejas y tocando la flauta.

**03** - Los templos clásicos y las figuras cazando recuerdan el mundo pagano en que nació Jesús, que no ha conocido la importancia de este hecho.

**04** - Dos personajes, vestidos a la moda de 1550, recuerdan que el Nacimiento de Jesús no era solo un suceso del pasado. El personaje con parlota podría ser el propio Juan Fernández de Ventosa.

**05** - El cortejo de los magos incluye caballos, dromedarios y sirvientes de distintas razas y edades, como símbolo de toda la Humanidad.

**06** - El escudo de los Fernández de Ventosa: banda en azul con tres flores de lis y dos leones rampantes.

**07** - La inscripción se refiere a los magos y dice:  
*“Procidentes, adoraverunt eum”* “Arrodillándose, le adoraron” (Mt 2, 11).

**08** - La fecha de finalización del retablo es 1554.

**09** - Los niños y otras figuras ven que el Niño ha nacido pero no le adoran como los magos: tienen curiosidad, no fe.

**10** - La mula y el buey, que se empujan para comer del pesebre, simbolizan que Cristo ha venido a salvar a toda la Creación.

**11** - José, María y Jesús reciben a Melchor, que se arrodilla para acariciar el pie del Niño, Baltasar, que le ofrece un cáliz con mirra y Gaspar, que se quita el sombrero con respeto.

**12** - Cuatro reliquias de cráneos envueltos en ricas telas de colores, probablemente enviados desde Colonia, donde se vinculaban a Santa Úrsula y sus compañeras mártires.

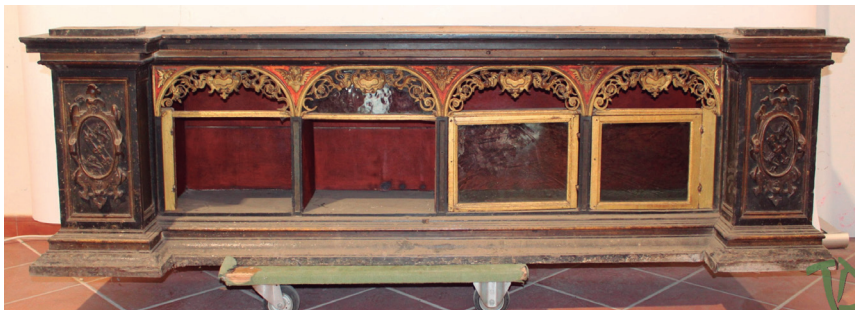
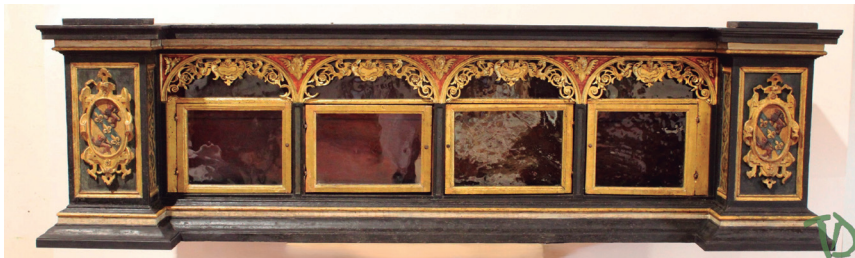
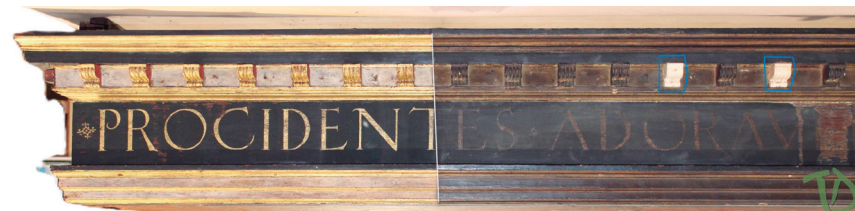
El retablo estaba totalmente oscurecido por el uso de barnices y ceras limpiadoras, que habían formado una capa oscura sobre el conjunto. Algunos elementos habían sufrido pérdidas de soporte y de estrato pictórico. En el banco, las puertas de los relicarios estaban desvencijadas. Además, los paneles de escultura estaban mal colocados, de manera que la mula y el buey estaban ocultos y los vecinos estaban desplazados y no miraban hacia el Niño.

Algunos elementos, como los escudos del banco, la inscripción o la fecha apenas se veían. El Padre Eterno no mostraba nada de su policromía.

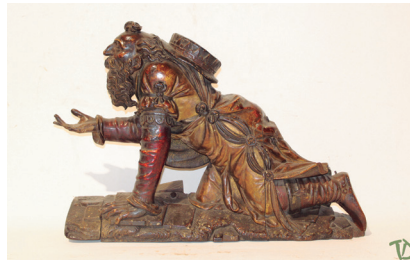
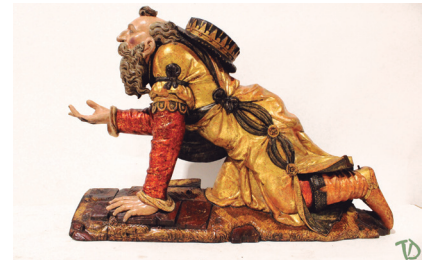
La restauración ha permitido recuperar la riquísima policromía: el dorado, los rojos, los detalles de las telas...
